# 史跡下之郷遺跡発掘調査

## 現地説明会資料

### == 第55次発掘調査の速報 ==

遺跡名 : 下之郷遺跡（しものごういせき）第55次調査  
調査地 : 守山市下之郷町631-2の一部  
調査面積 : 約 700 m<sup>2</sup>  
調査期間 : 平成16年9月25日から同年12月中旬まで（予定）  
調査目的 : 重要遺跡範囲確認調査

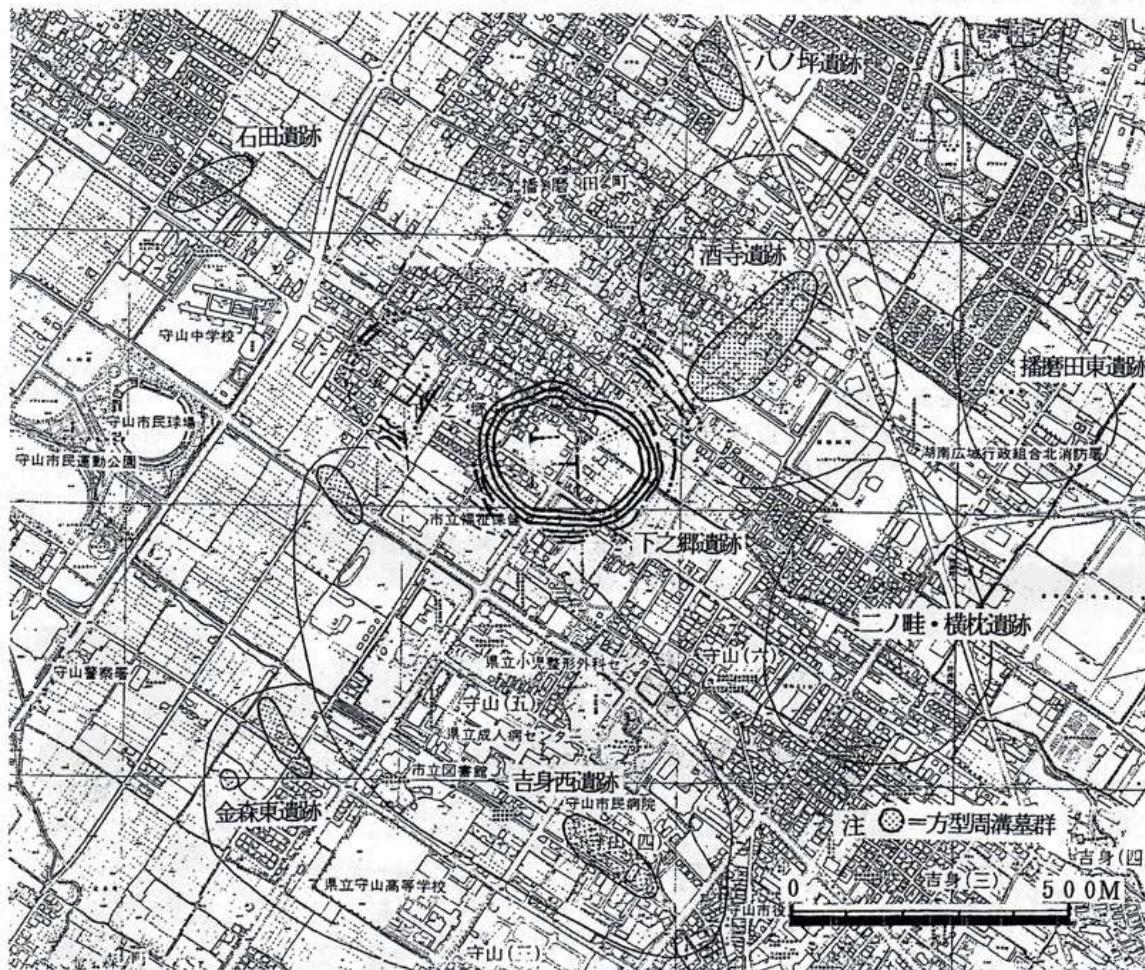
周辺遺跡地図（下之郷遺跡の環濠と墓の位置）

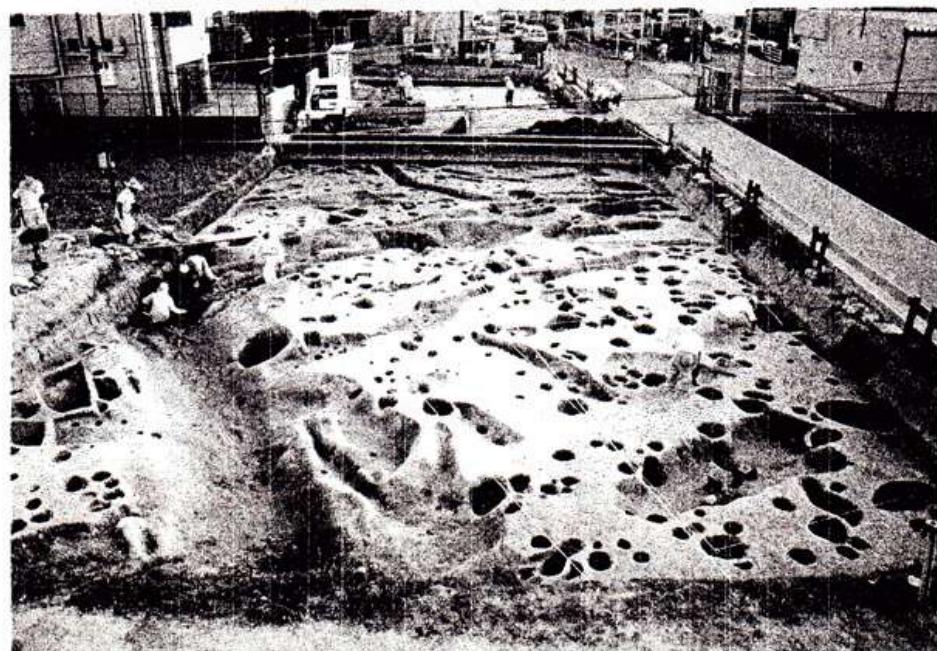
集落の中央部で発見された区画溝と建物跡（27次調査）

1998年に実施した都市計画道路建設に先立つ発掘調査では、集落中央部で南北方向の区画溝が発見され、内部や周辺から掘立柱建物跡がたくさん見つかり、集落の中枢施設を囲む方形区画（内郭）ではないかと推定されました（27次調査）。その後、この方形区画の所在を明らかにするため、空中写真を用いて地形復原図を作成し、区画溝の位置を探る確認調査をすすめました。2002年に実施した44次調査では、建物の主軸がほぼ南北軸にあたる独立棟持柱建物が集落のほぼ中央で発見されるとともに、建物の周囲には溝が掘られ、その一部が東側の隣地につづいている様子がうかがえました。そこで今回の調査では、この溝がいったいどの方向に伸びるのか、そしてこの溝が周辺の建物とどのような関係にあるのかを確認するために調査を実施しました。

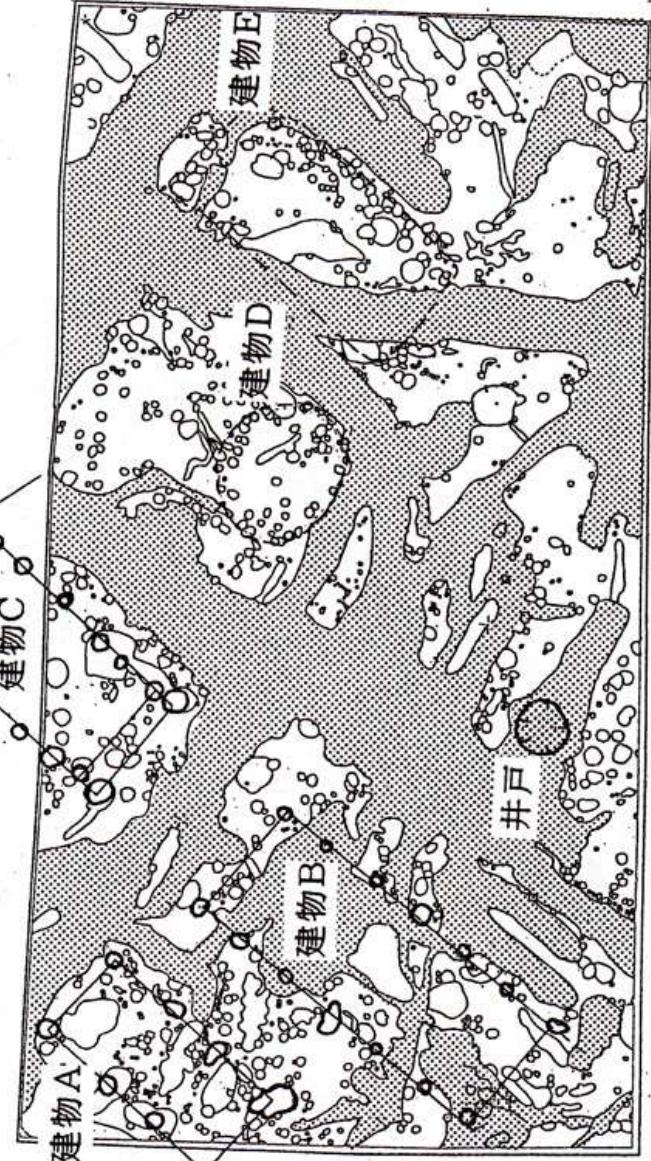
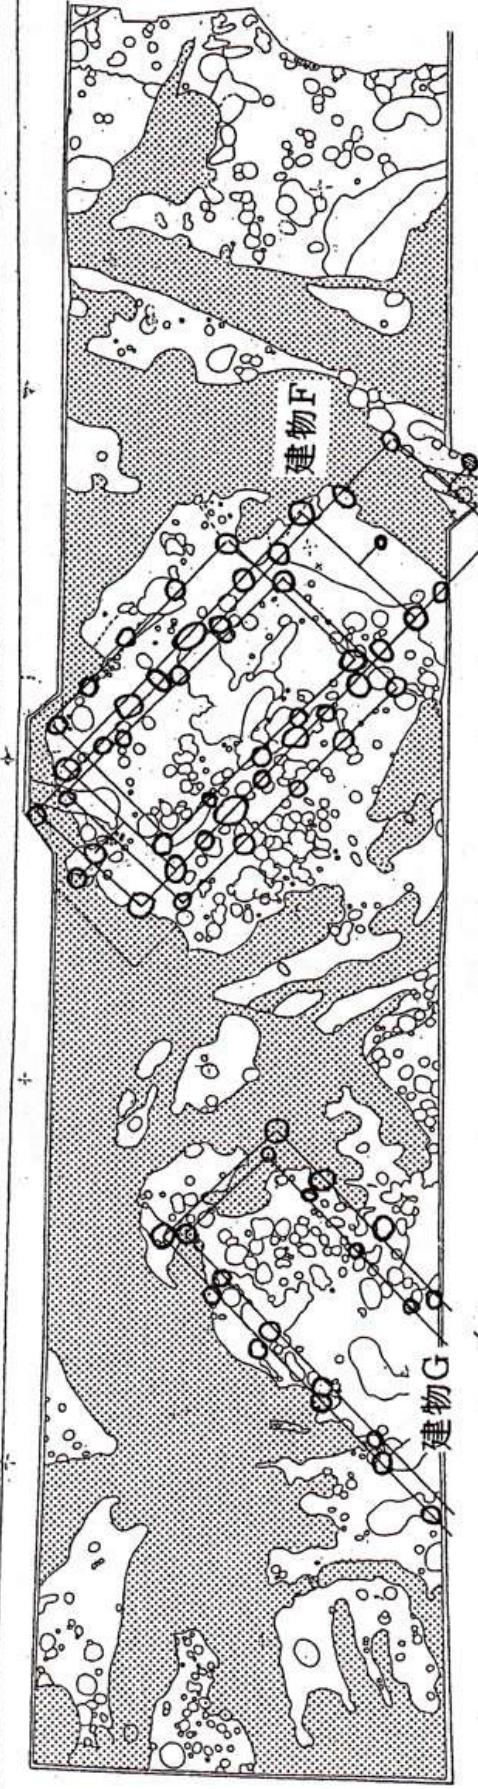
## 環濠集落中央部平面図

## 検出された建物

(建物 A) 1間×3間 柱行2.8m × 柱行6m = 床面積 $16.8\text{ m}^2$

(建物 B) 1間×6間 柱行3.6m × 柱行9.8m = 床面積 $35.8\text{ m}^2$

(建物 C) 1間×3間以上 柱行3.4m × 柱行5m以上

(建物 D) 壁立式平地建物 直径4mの円形 床面積 $12.6\text{ m}^2$

(建物 E) 壁立式平地建物 3.6m × 8m の長方形 床面積 $28.8\text{ m}^2$

(建物 F) 1間×6間 柱行3.9m × 柱行14.2m = 床面積 $55.4\text{ m}^2$

(建物 G) 1間×5間以上 柱行4.2m × 柱行10m以上

今回の調査では、環濠集落の中央部や北西側で弥生時代中期後葉（約2100年前）の建物が少なくとも5棟以上（建物A～E）と井戸跡などが発見されました。建物はA～Cの3棟が掘立柱建物で、D・Eは壁立式建物と推定されます。掘立柱建物A～Cは、桁行（長辺）を東西にそろえて並んでいて、それぞれの建物が数回にわたって建替えを行い、長期間同じ場所にあったと考えられます。そして、建物の周囲には区画溝が配置され、建物と溝がユニットのような状態をなしています。4年前に実施した南西側（44次）の調査区では今回発見された建物の軸線と同じ建物が2棟分発見されていて、この周辺一帯には区画溝を持つ建物が整然と計画的に配置されていることが判明しました。

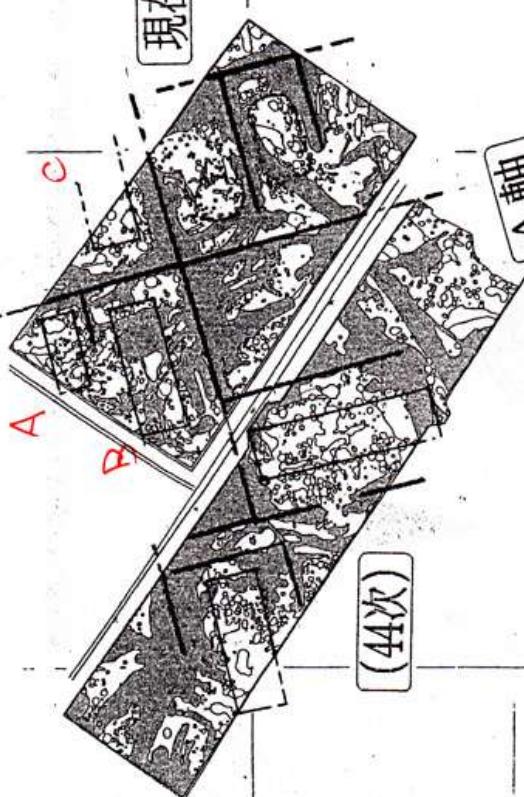
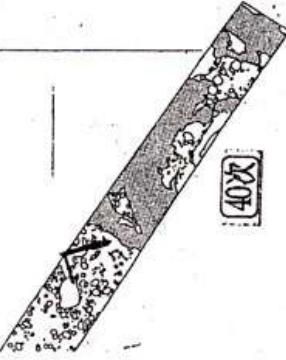
環濠集落中央部遺構見取図

〔現在の調査地(55次)〕

A軸

B軸

今回見つかった建物の小区画群では、溝や井戸の中から、まつりに使われたと考えられる大型の壺や台付壺、高壙などが見つかっており、この周辺でまつりが行なわれていた可能性があります。また、検出された溝や建物の軸線は、以前集落中央部で発見された南北溝（区画溝・B軸）と軸線を違えており（別図見取図）、時期差や集落内での役割の違いが空間としてあらわされた可能性もあります。いずれにしても、下之郷遺跡の中央部には方位を意識し、建物や溝を計画的に配置しているということは特筆されるべきことで、巨大環濠集落の中心部の様子が浮かび上がってきました。

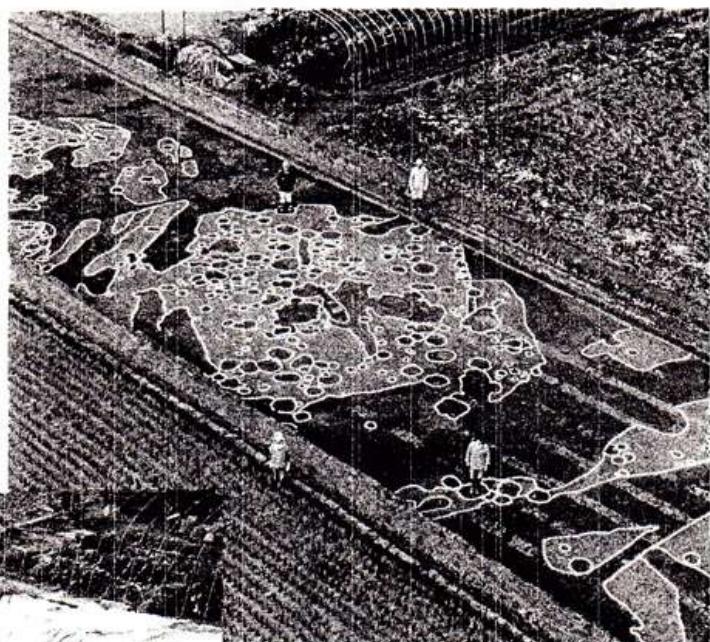
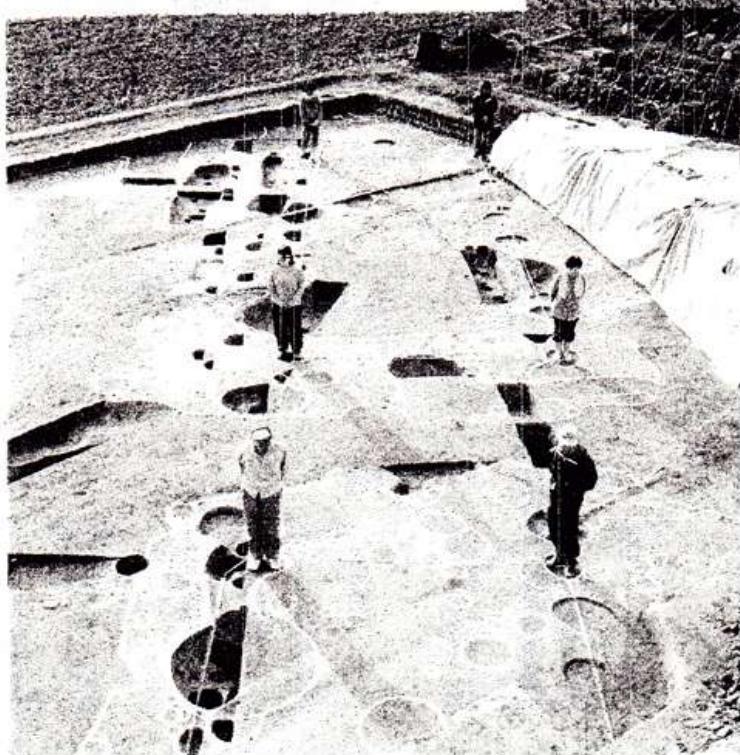
⇒ 44次調査で検出された  
大型建物

← 今回の調査（55次）で検出された建物

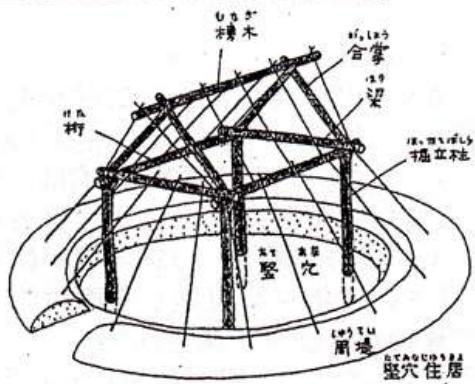
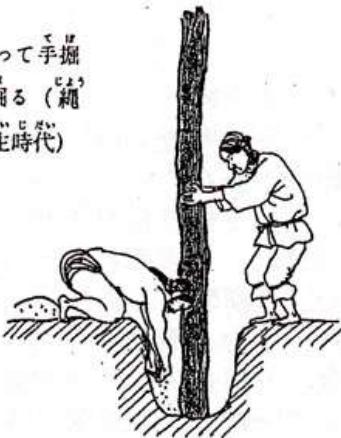
①

石器を使って手掘りで穴を掘る（縄文から弥生時代）

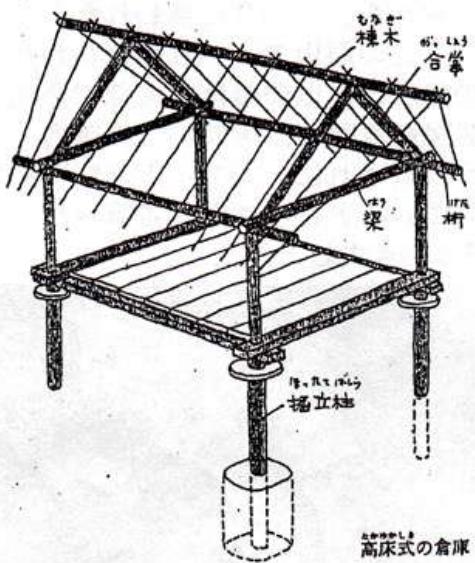
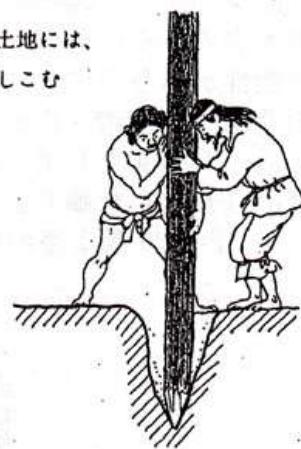
②

軟らかな土地には、柱を落としこむ

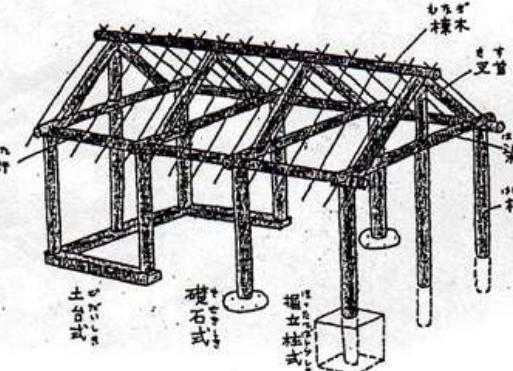
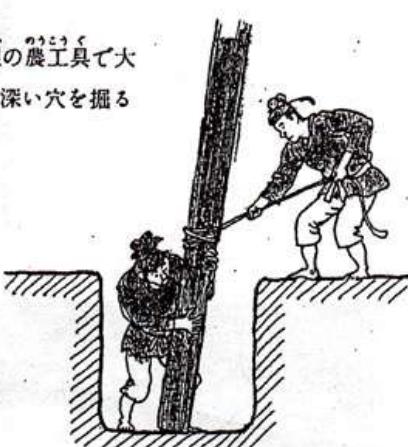
③

鉄製の農工具で大きな深い穴を掘る

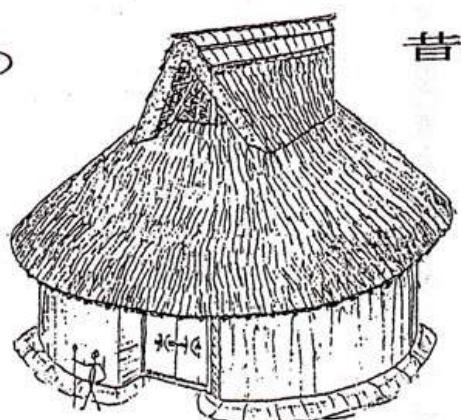
④

昔の柱は、くさって地中に残っている  
(下図)
